▲実績1(大阪府岸和田市)公共下水道第1工区
管渠布設工事
施工概要

▲実績2(三重県四日市市)伊勢湾横断ガスパイプライン設置工事
 施工概要

■実績3(東京都)内幸町地区(仮称)西新橋1丁目計画向け供給工事のうち日比谷ルート洞道新築工事(その1)

▲実績 4 大阪市)三軒家千島幹線導流管渠築造
工事(その 1)

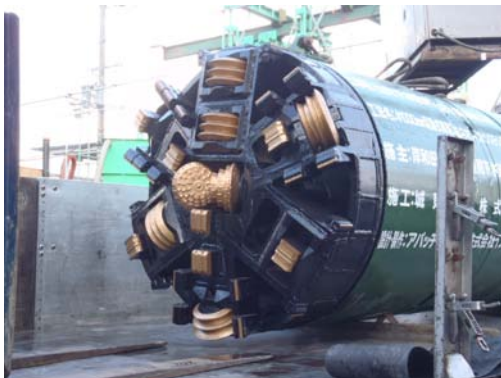
$\phi 1000\text{mm}$ ミリングモール掘進機

発進後約 100m で中間通過立坑、そこから約 80m で最初の障害物に遭遇し、そこから約 30m の区間で連続して6回障害物に遭遇。残り 222m を

通常推進すると言った工事内容です。
 地質は埋立地でもあり、砂礫、砂、粘性土の複層する地盤で、障害物である鋼矢板Ⅲ型は今回施工した管路上部に並走する汚水管の人孔施工時に残置されたもので、その6箇所全て掘削する全断面に障害となる高さで施工を行いました。

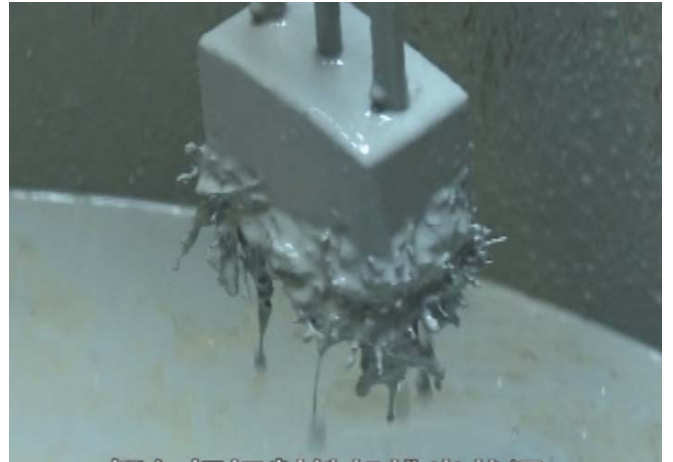
2012.02.03
 真空排泥タンク内へ磁石を投入し引き上げた状態写真
 排出された泥土内から切削した金属粉の付着を確認

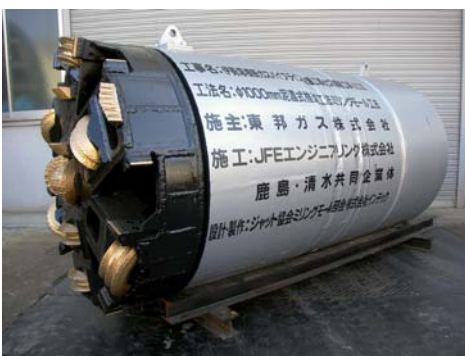
$\phi 1000\text{mm}$ ミリングモール掘進機

発進後すぐに石積(巨礫)ワイヤーカゴ、テトラポ

ット区間約 20mを掘削後、残り 38mを通常推進しました。

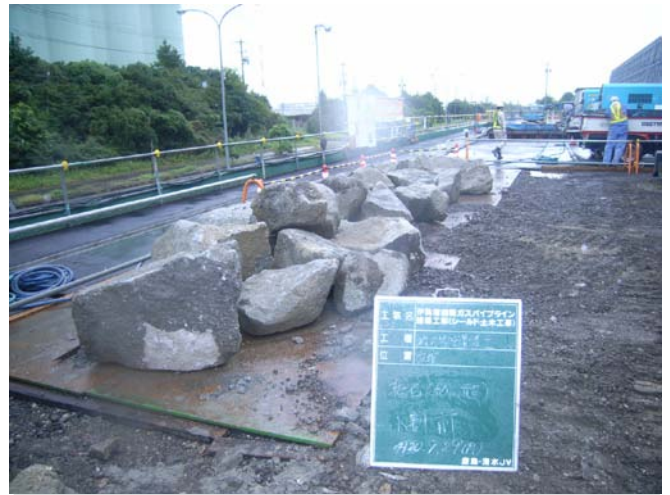
発進立坑掘削時に出土した旧護岸石積(巨礫)

この現場は、旧護岸石積(巨礫)の出土にくわえ事前の磁気探査の結果、何らかの金属反応があるため、ミリングモール工法の採用となりました。発進立坑掘削時の石積群やテトラポット等の出土はφ1000mmの呼び径に対し、非常に大きく切削困難なものでした。推進管もミリング専用のローリング防止機能付き合成鋼管を使用しました。施工中には巨礫の破砕片とワイヤーが出土し、金属反応はこのワイヤーであり、ワイヤーカゴに入った巨礫であったのではと思われた。

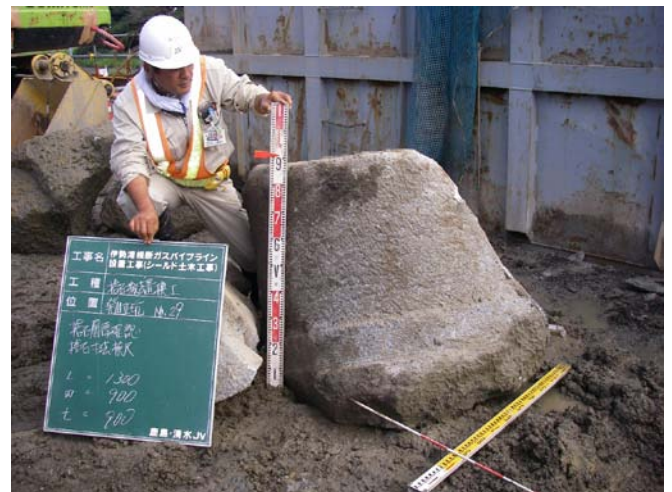
発進立坑掘削時に出土した旧護岸石積(巨礫)
 巨礫径(1300mm×900mm×900mm)

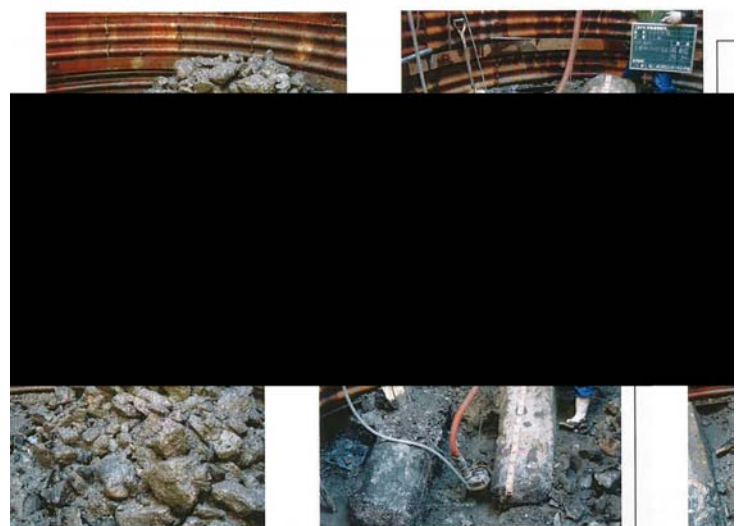
発進立坑掘削時に出土したテトラポット

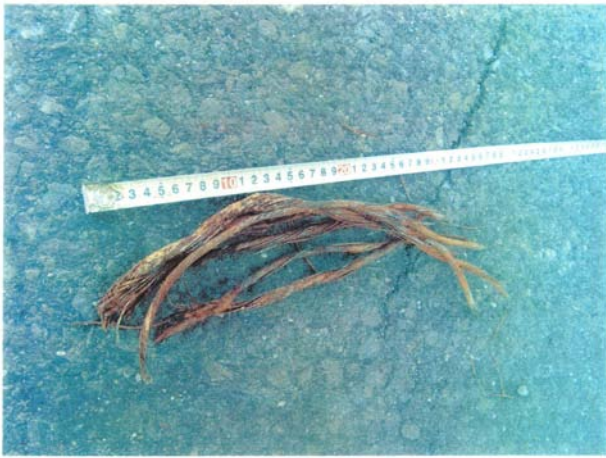
推進中に排出したワイヤー片

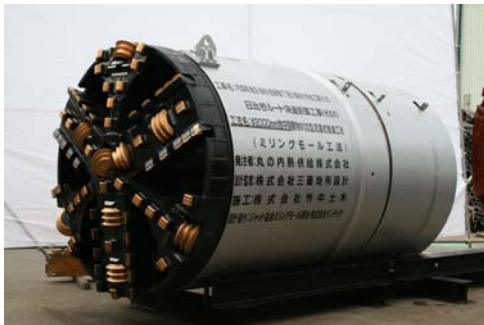
φ 2000mm ミリングモール掘進機

発進後約 10mで1箇所目の障害物 H300 を切削し、続けて2mほどの間隔で2箇所目3箇所目の H300 を切削、その後到達までに残り3箇所の H300 を切削する予定でした。

しかし、実際に切削したのは、最初から3箇所目までであり、残り3箇所は障害物(H300)に遭遇することはありませんでした。

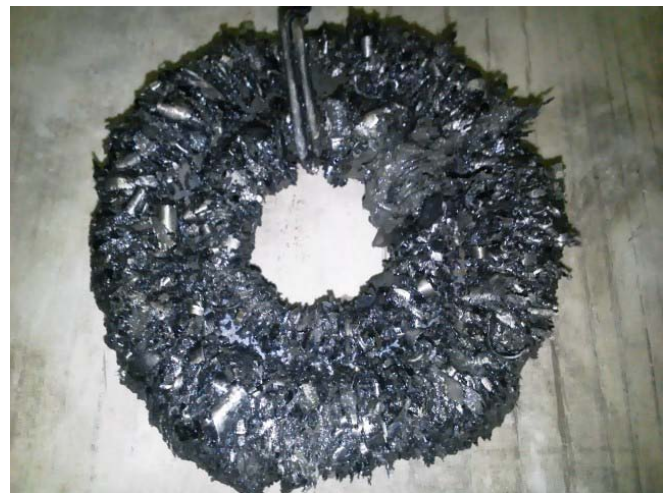
排出した金属片。円形の磁石に付着させたもの

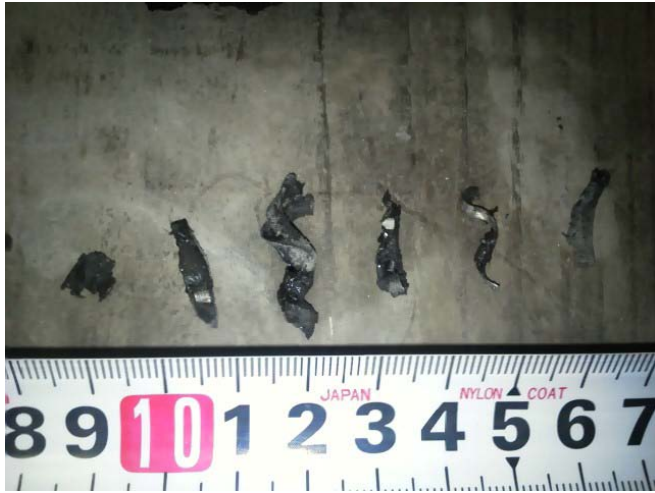
排出した金属片。およそ 1cm 程度に切削

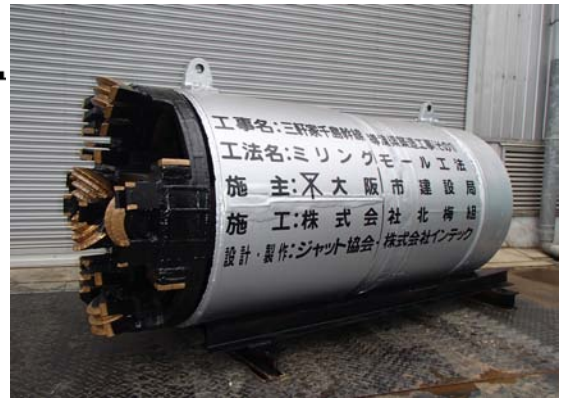
$\phi 800\text{mm}$ ミリングモール掘進機

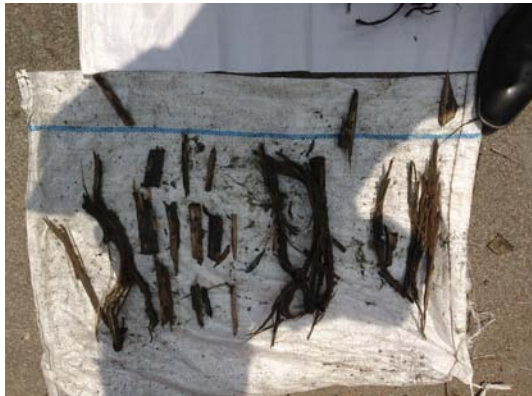
切削し排出された木片

この現場は障害物が松杭であることから電磁波による前方探査とデータロガーによる掘削管理を行いました。

木杭であることから掘削トルクの上昇や推進力の上昇は見られず、木片の排出によって障害物切削の有無を確認しました。

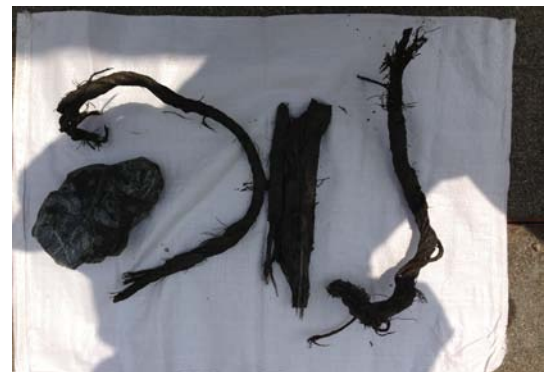
排出されたワイヤー片 ($\phi 16$) と礫

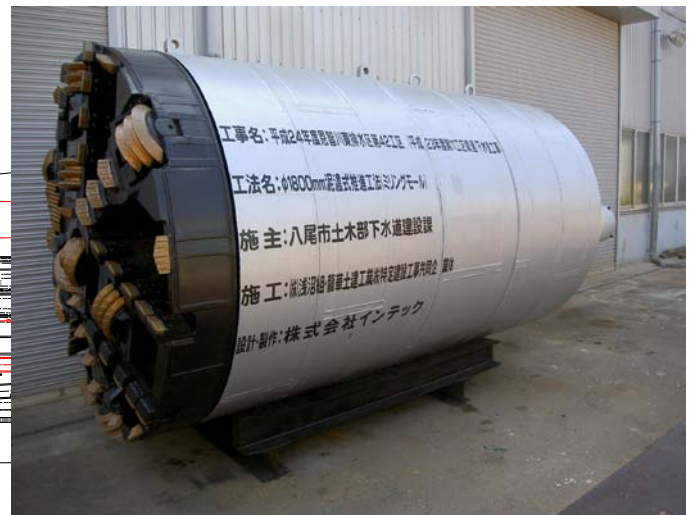
φ 1800mm ミリングモールド掘進機

発進直後から 8.21m の区間において障害物である既設推進用ヒューム管 φ 1800mm を斜めに切削していき、その後通常の掘進を行い既設の特殊人孔に到達する工事である。既設人孔ではヘッドは全損でそれ以外は分解して回収する計画である。

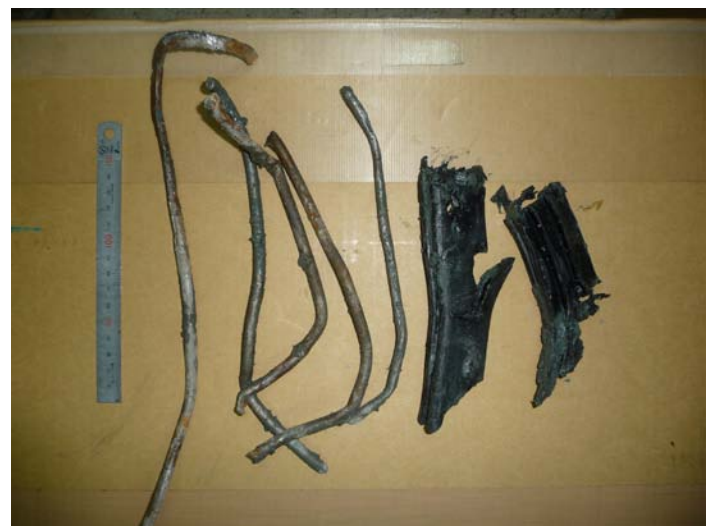
排出した金属片。推進管のカラー及び鉄筋

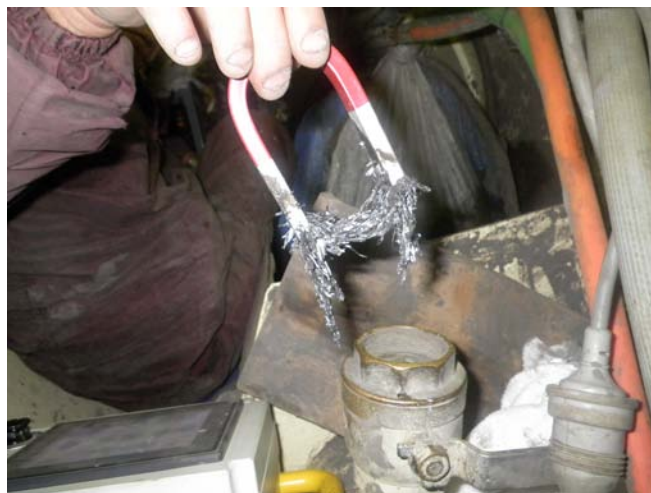
2013.11.7 鋼矢板切削粉排出
 鉄粉収集状況

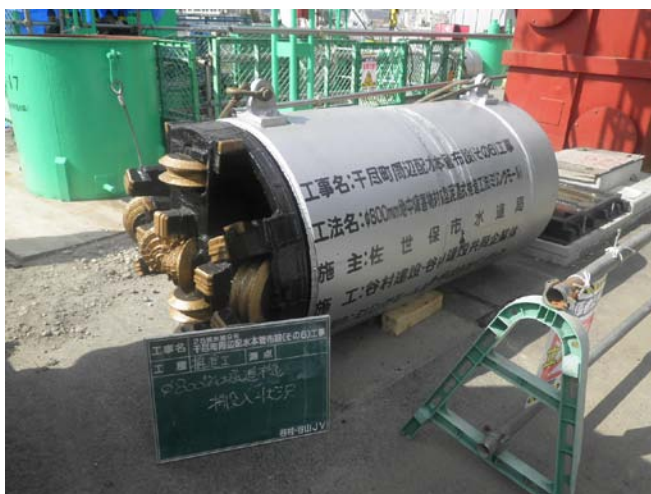
φ800mm ミリングモール掘進機
